登祿普轎車胎擴大辦理主動預防性安全檢查/置換計畫

一、商品名稱:轎車輪胎

二、廠牌: DUNLOP 花紋: SP TOURING T1

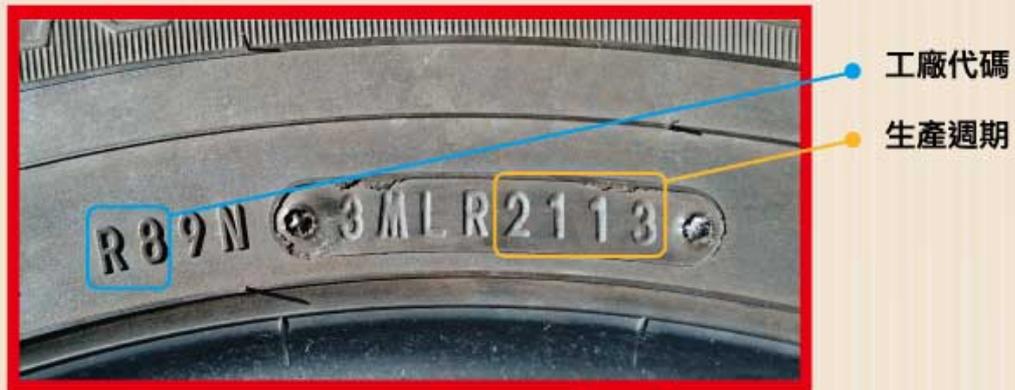
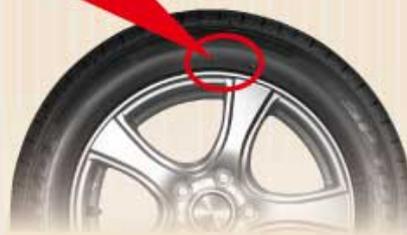
生產週期的看法(例)

商品相關資訊標示位置圖
